KOKEMÄKI

Taajamaosayleiskaava-alueen rakennettu kulttuuriympäristö

Rakennusinventoinnin päivitys

Tilaja:
Kokemäen kaupunki

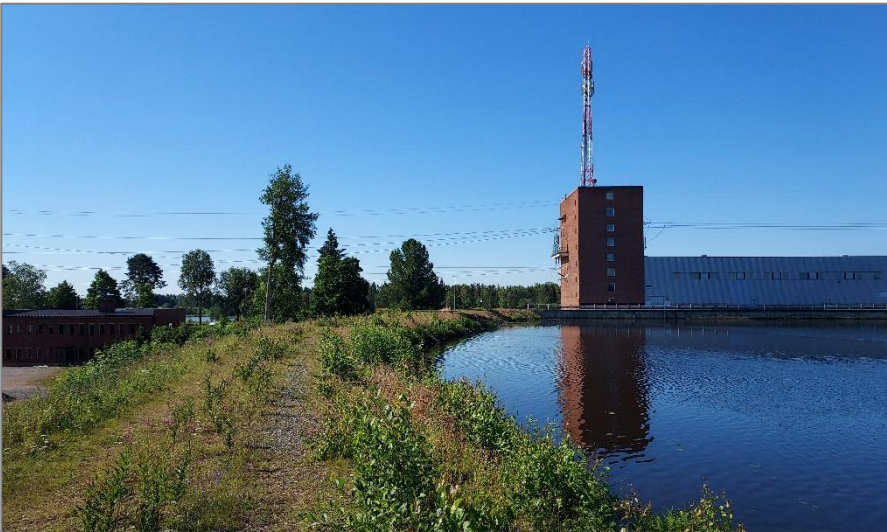
Kuva 2. Aivan selvitysalueen rajalla sijaitseva Kolsin voimalaitoksen miljö on maisemallisesti vaikuttava. Kolsi on arvonnettu maakunnallisesti merkittäväksi rakennetuksi kulttuuriympäristöksi.

Kolsin voimalaitos Kolsintie 228 ja 230

Arvot: rakennushistoriallinen, historiallinen ja maisemallinen. Hyvin säilynyt, edustava ja historiallisesti todistusvoimainen voimalaitosrakennus 1940-luvulta. Maakunnallisesti merkittävä.

Alueella sijainneista neljästä, 1940-luvulla rakennetusta työväen asuinrakennuksesta kaksi oli purettu vuoden 2010 inventoinnin aikaan. Jäljellä olleet kaksi asuinrakennusta on purettu vuoden 2010 inventoinnin jälkeen. Alueella sijaitseva, 1960-luvulla rakennettu työnjohtajan asunto on saneerattu toimistotiloiksi 2010-luvun alussa (rakennuslupa 2009). (KOK.) Kokonaisuus on muutoksista huolimatta säilyttänyt arvonsa A-kohteena.

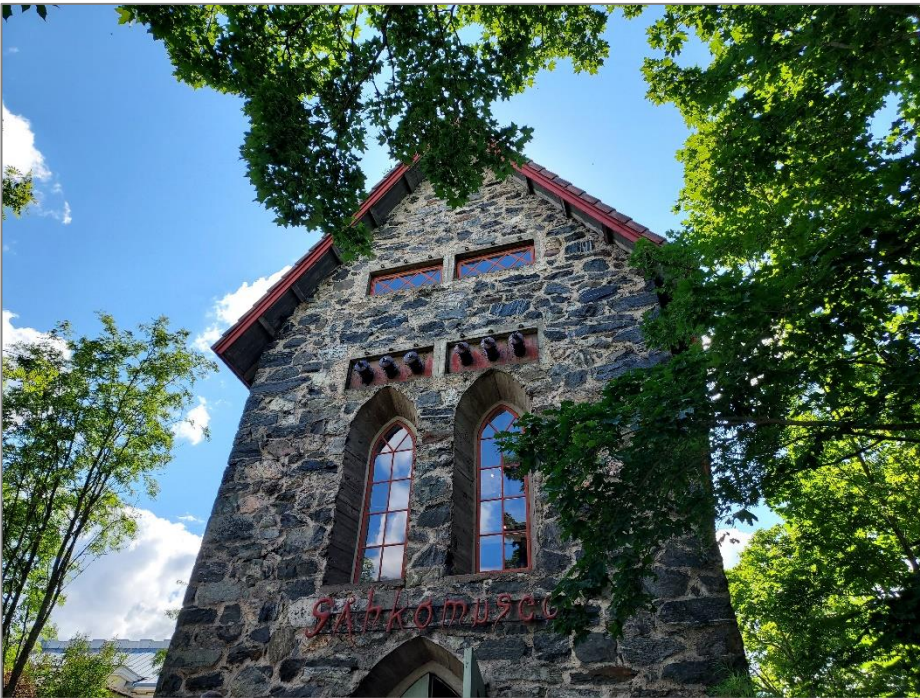
Kuva 3. Seuratalonrinteessä sijaitseva muuntamo vuodelta 1922 kuuluu arvoluokka A:han. Muuntamo on myös maakunnallisesti merkittävä kohde.

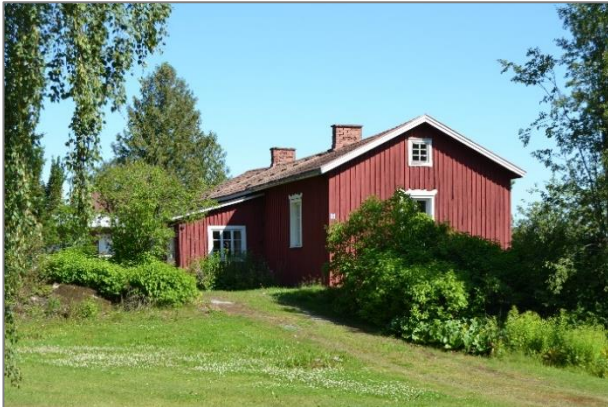
Kuva 7. Arvoluokkaan A kuuluva Elersin talo on myös maakunnallisesti merkittävä rakennetun kulttuuriympäristön kohde.

Elers (Tuomimaa) Tulkkilantie 6

Arvot: rakennushistoriallinen, historiallinen ja maisemallinen. Maakunnallisesti merkittävä. Näkyvällä paikalla kaupungintalon ja terveyskeskuksen vieressä sijaitseva 1800-luvun lopun asuinrakennus ja piharakennus sekä edustava puutarha.

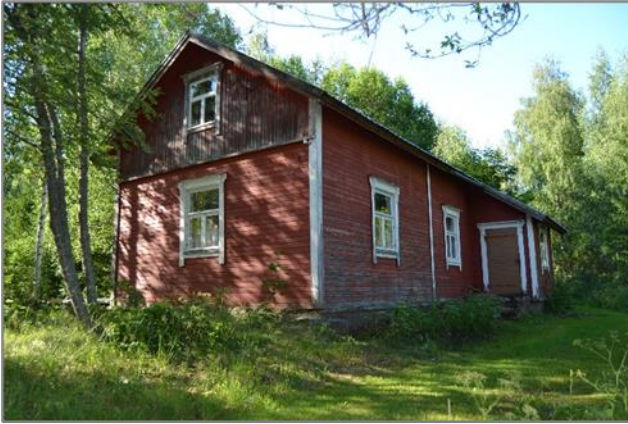
Kuva 8. Peuranpään alueella sijaitseva Häkkinen on rakennettu 1800- ja 1900-lukujen taitteessa. Häkkinen on arvotettu arvoluokkaan B.

Häkkinen Peurakuja 11

Arvot: rakennushistoriallinen ja maisemallinen
Hyvin alkuperäisen asunsa säilyttäneet asuin- ja ulkorakennus 1800–1900-lukujen taitteesta Peuranpään alueella. Mahdollisesti vanha mäkitupa.

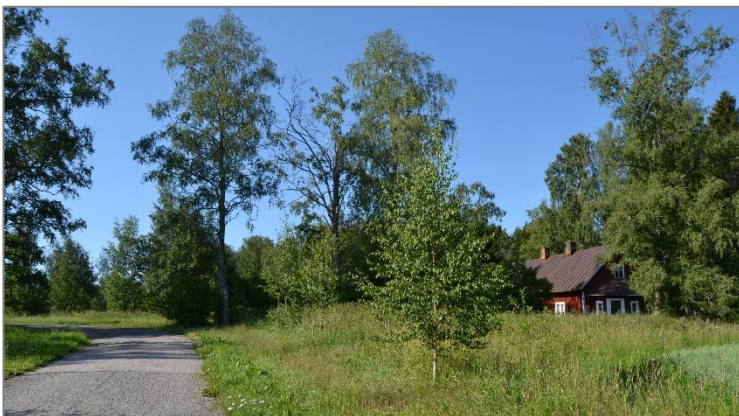
Kuva 9. Pyhämaan tilalla on säilynyt vanha koivukuja. Kuvassa toinen työväen asuinrakennuksista.

Tilalla on sijainnut Pyhänselän kartanon vanha karjapiha ja työväen asunnot. Vanhinta rakennuskantaa edustavat kaksi työväenasuntoa, jotka on rakennettu 1800-luvun puolella. Osa rakennuksista on niin huonokuntoisia, ettei niiden suojelu ole enää perusteltua. Arvotus B rajattiin koskemaan kahta työväen asuinrakennusta ja hieman kauempana pellolla sijaitsevaa kivimakasiinia.

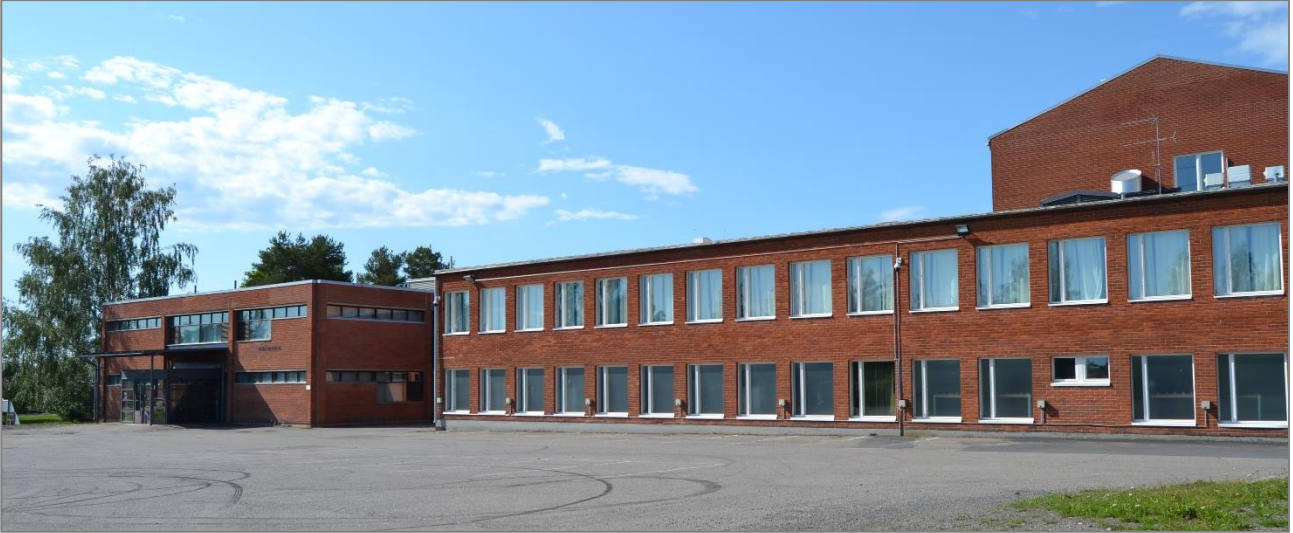
Yhteiskoulu ja lukio

Koulurakennus liittyy ympäröivään jälleenrakennuskauden rakennusryhmään ja se täydentää näin yhtä kaupungin ajallisista kerrostumista. Maisemallisesti koulu on keskeisellä paikalla. Vaikka rakennus jääkin länsipuolelta katsottuna muun rakennuskannan taakse, nousee 1950-luvun luokkaosa korkealle ja näkyy hyvin ympäristöön. Muut koulun osat ovat maisemassa keskeisiä, kun katsotaan Kouvatsantieltä.

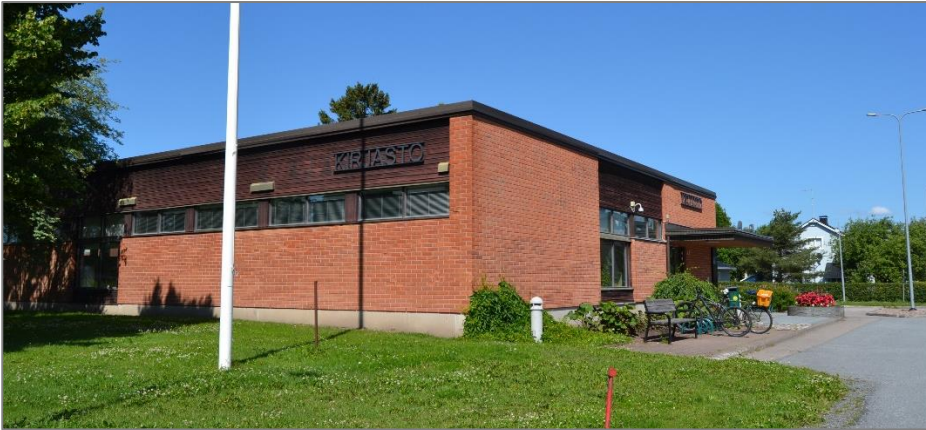
Kuva 12. Kirjastorakennus kuvattuna kaakkoiskulmalta heinäkuussa 2023.

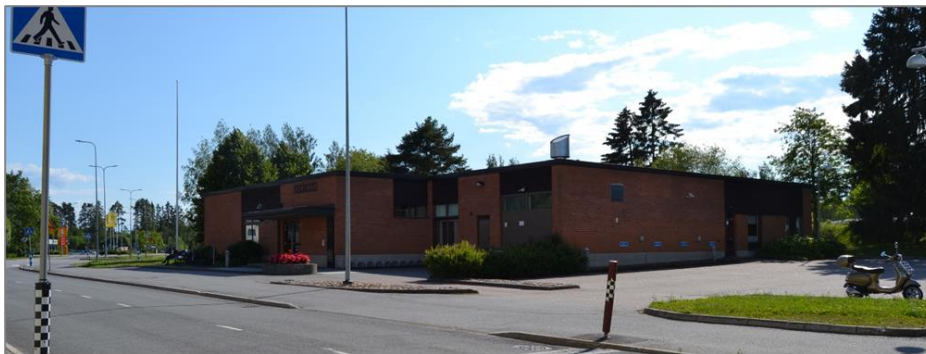
Kuva 11. Kirjasto kuvattuna Haapiontieltä, kuvaussuunta lounaaseen.

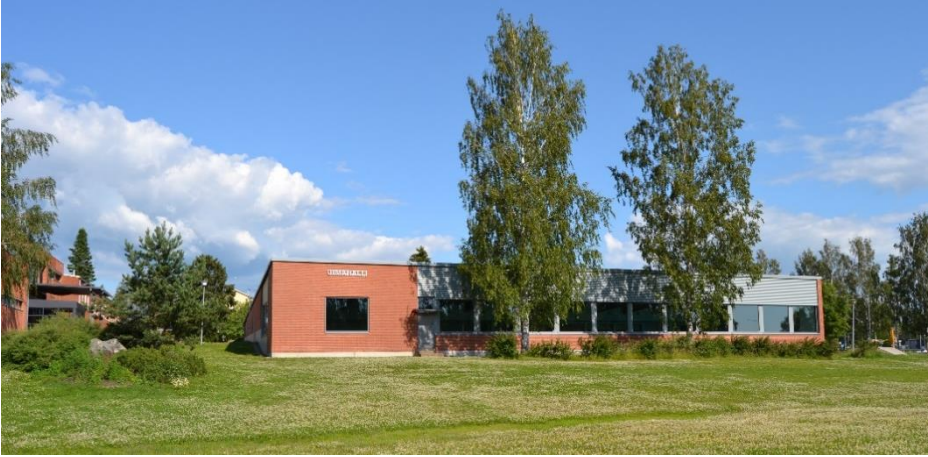
Kuva 14. Uimahalli kuvattuna lännestä. Kuvassa rakennuksen vasemmassa reunassa näkyvä osa on 2000-luvulla tehty laajennus.

Kokemäen uimahallin julkisivupiirustukset on signeerannut Väinö Kinnunen 15.7.1969. Uimahalli peruskorjattiin ja sitä laajennettiin 2000-luvun alussa. Rakennuslupa on haettu 2003, ja käyttöönottokatselmus on pidetty lokakuussa 2005. Loppukatselmus suoritettiin tammikuussa 2006. Pääsuunnittelijana toimi T. Raij helsinkiläisestä Suunnittelukeskus Oy:stä. Rakennuksen pohjoispäättyyn tulleen laajennuksen kerrosalaksi tuli 255 neliometriä. Uimahalli on suorakaiteen muotoinen, pulpettikattoinen rakennus, jonka pääsisäänkäynti on itäisivulla. Sisäänkäynnin edustalla oleva katos tehtiin 2000-luvun muutostöiden yhteydessä. Julkisivuissa on käytetty punatiiltä ja vaakasuuntaista teräspoimulevyä. Laajennusosa on julkisivuiltaan sopeutettu alkuperäiseen uimahallirakennukseen. (KOK; inventointi 11.7.2023.)

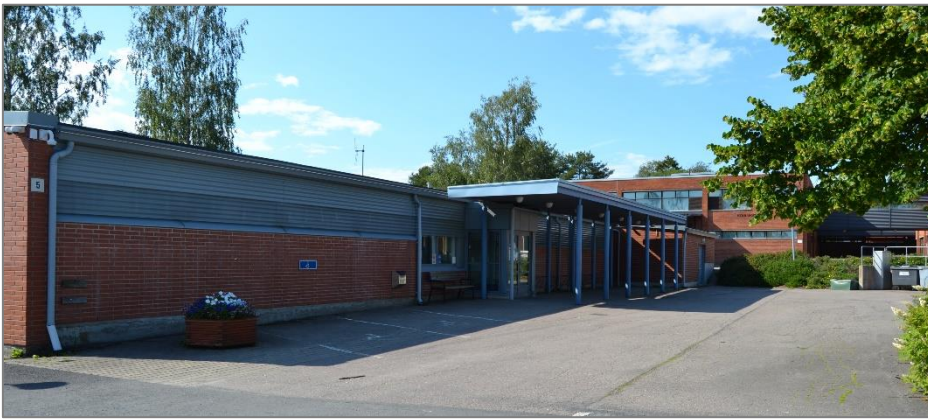
Kuva 13. Uimahallin itäisivua. Sisäänkäynnin katos on tehty 2000-luvulla.

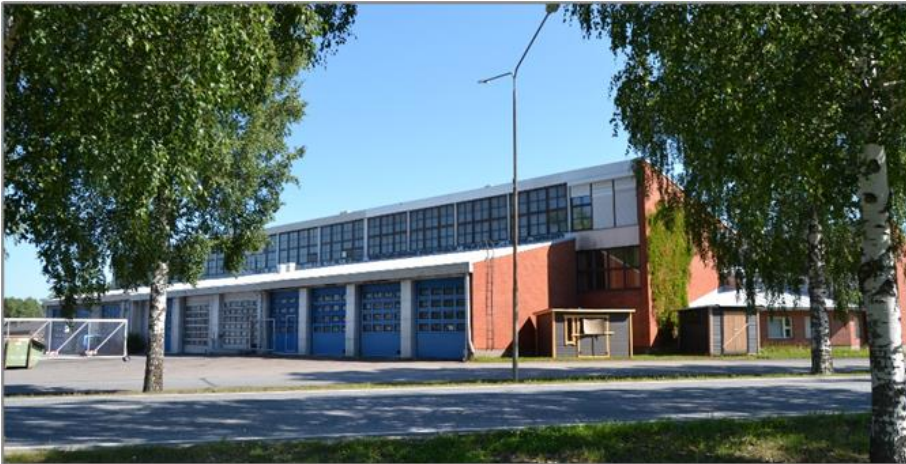
Kuva 17. Viinikan rekkahalli kuvattuna Satakunnantieltä heinäkuussa 2023, kuvaussuunta koilliseen.

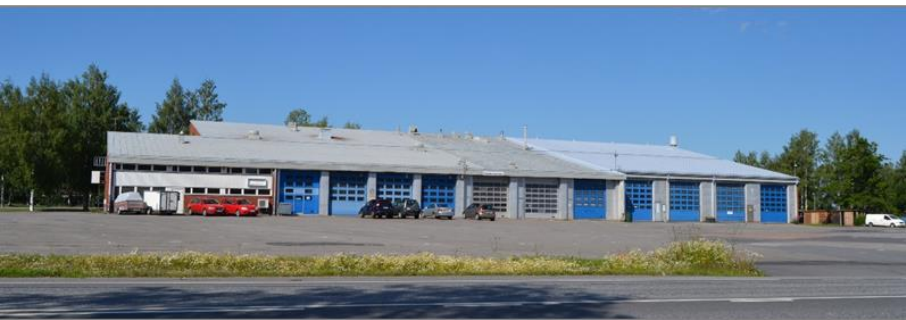
Kuva 16. Rekkahalli kuvattuna Kauvatsantieltä, kuvaussuunta länteen. Alkuperäinen huoltokorjaamon osa on kuvassa vasemmalla.

Korjaamo laajennettiin jälleen pohjoiseen 1980-luvulla. Laajennus valmistui 1982, ja sen suunnitteli Arksetti Ky. Julkisivuissa käytettiin aiempien rakennusosien tapaan puhtaaksi muurattua punatiiltä ja minerit-levyä. Rakennuksen eteläpäätyyn tehtiin 1990-luvulla toimistotilan laajennus, jonka rakennuslupa on haettu 1995. Pyöreään, kattolyhydyllisen toimistosi-
osan suunnitteli rakennusarkkitehti Jani Virtanen. Hallirakennuksen pohjoispuolella sijainnut omakotitalo purettiin paikalta 1990-luvun lopulla. (KOK.)

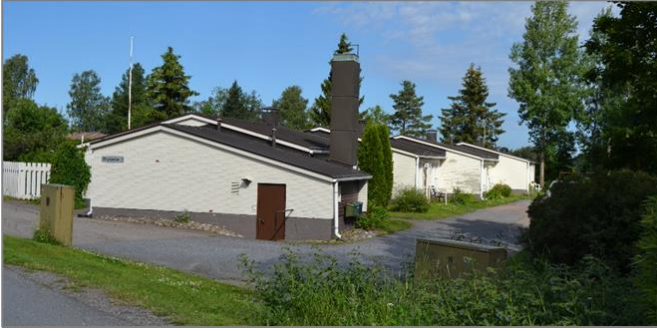
Kuva 21. Prykintie 1:n rivitalo kuvattuna eteläpäädyssä Satakunnantieltä.

Molemmat rivitalot ovat säilyttäneet alkuperäiset, rakennusajalleen tyypilliset rivitalosuunnittelun piirteensä ja muodostavat maisemallisen kokonaisuuden Satakunnantien ja Kokemäenjoen väliin.

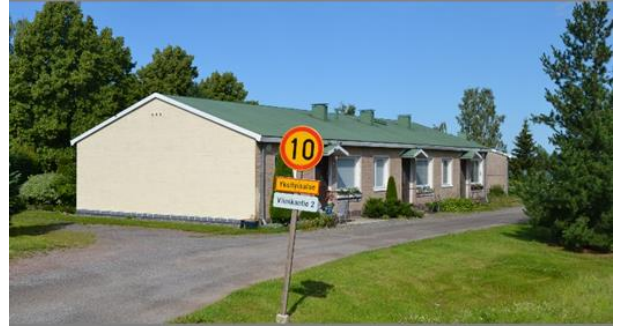
Kuva 20. Viinikantie 2:n rivitalon itäpääty.

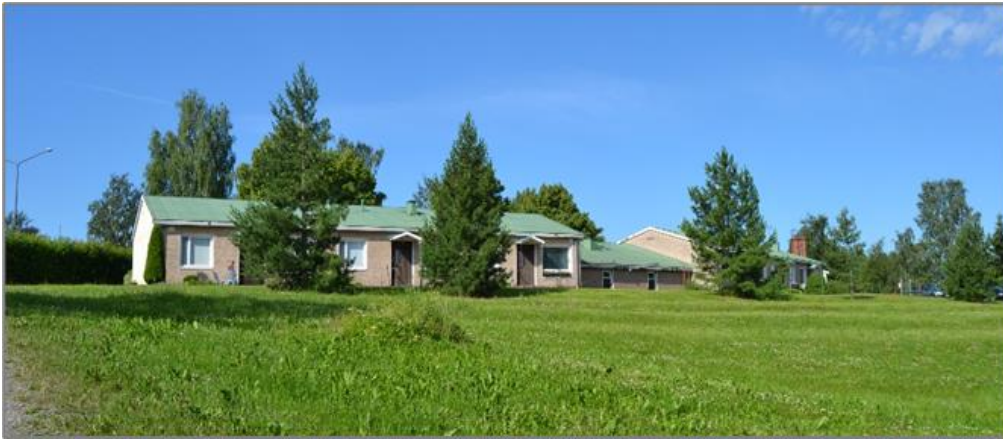
Kuva 19. Viinikantie 2:n rivitaloa kuvattuna idästä.

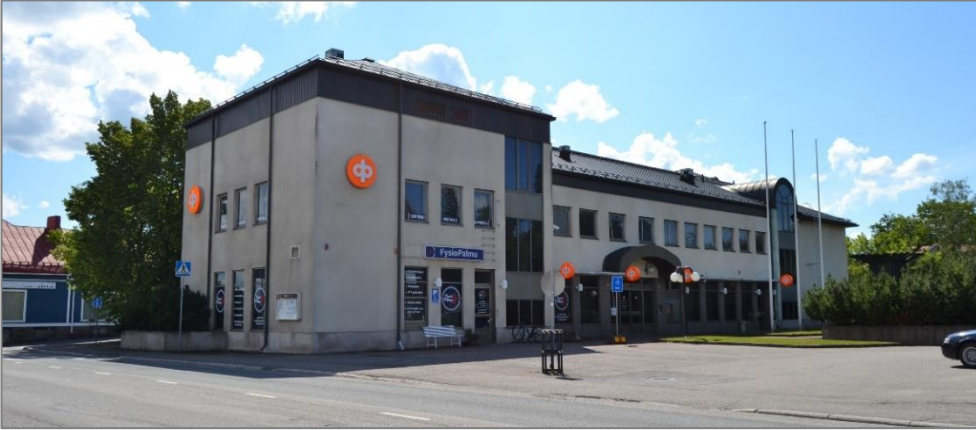
Kuva 24. Osuuspankin talon pohjoispääty ja länsisivu kuvattuna Tulkkilantieltä.

aiheita. Pohjoispäädyn torniosa ja julkisivuissa käytetyt kaarevat aiheet antavat rakennukselle linnamaisen jyhkeän ilmeen.

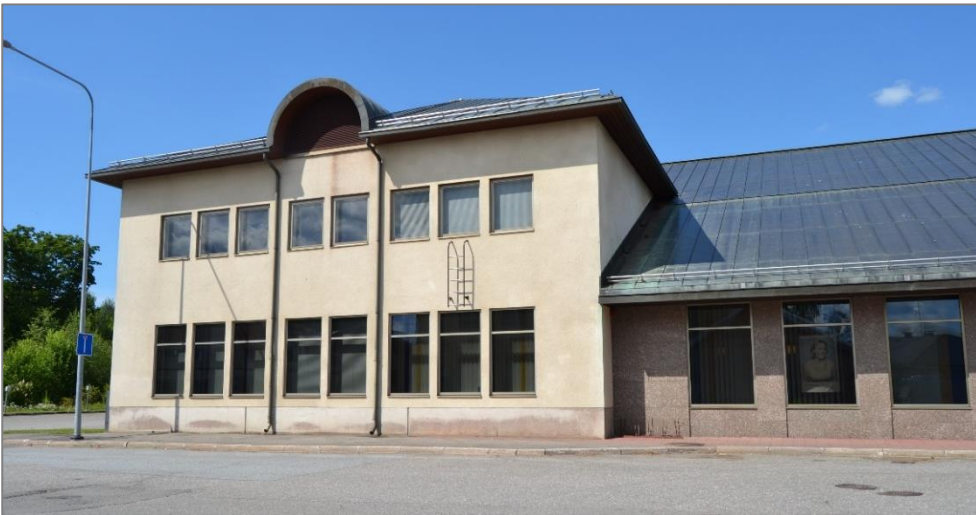
Kuva 23. Rakennuksen itäisivua kuvattuna Teljäkadulta.

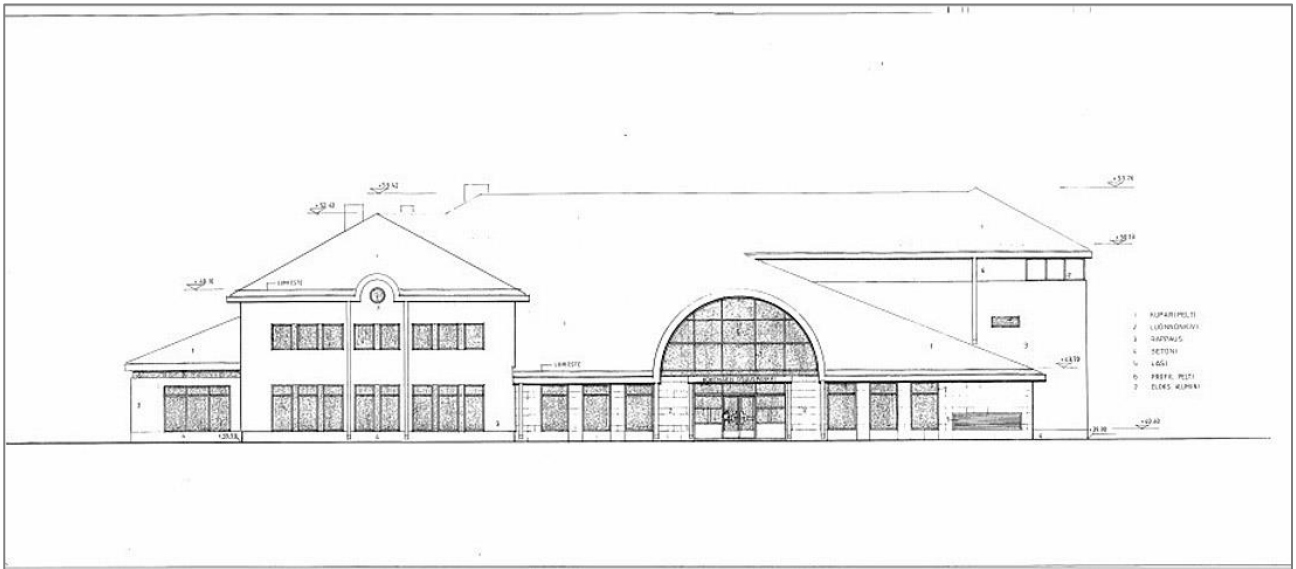
Kuva 25. Ote julkisivupiirustuksesta itään. Teljänkadun puoleista sisäänkäyntiä ei toteutettu aivan piirustusten mukaisena. Kuva: KOK.

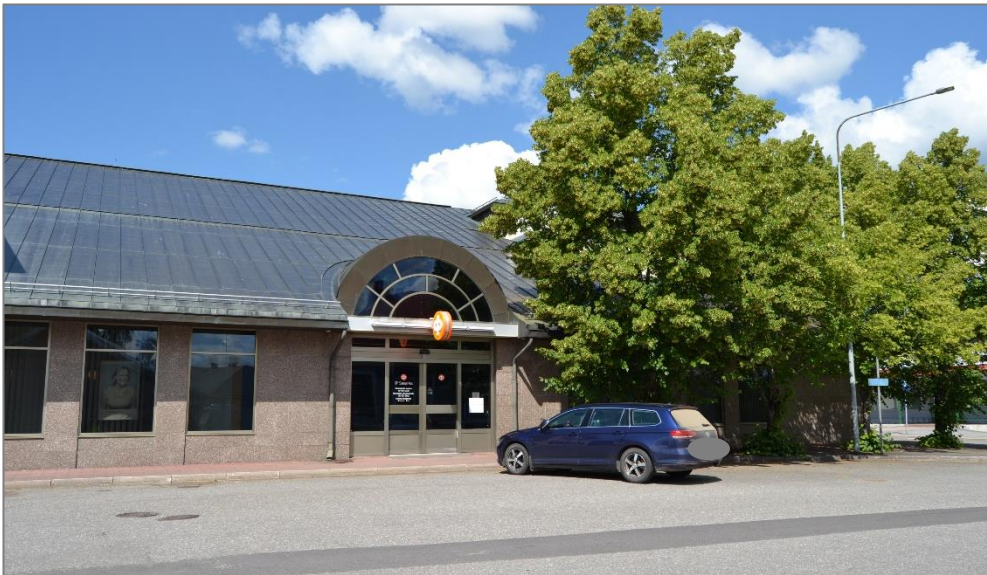
Kuva 26. Kuva rakennuksen itäisivulta, Teljänkadun sisäänkäynniltä.

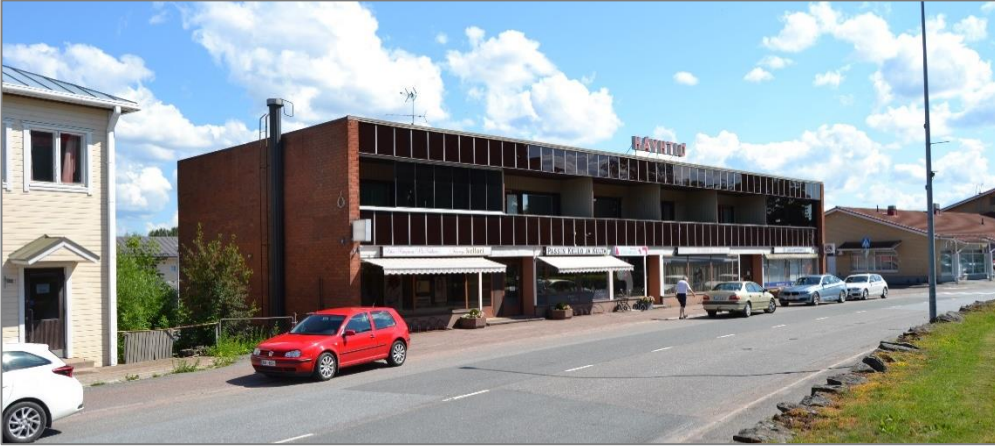
Kuva 27. Häyhtiön talo kuvattuna Tulkkilantien yli heinäkuussa 2023.

Arvot: Rakennushistoriallinen ja maisemallinen. Rakennus on hyvin säilynyt esimerkki aikakautensa liike- ja asuinrakennuksesta ja edustaa modernien liikerakennusten kerrostumaa Tulkkilan vanhassa keskustassa. Sijaitsee valtakunnallisesti arvokkaalla alueella.

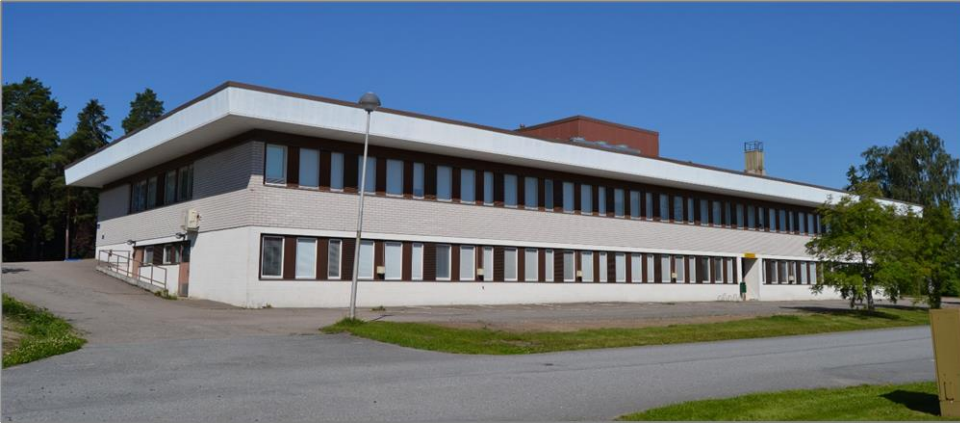
Kuva 29. Vuonna 1979 valmistunut laajennussiipi rajaa Kallaksentietä valtion virastotaloa vastapäätä.

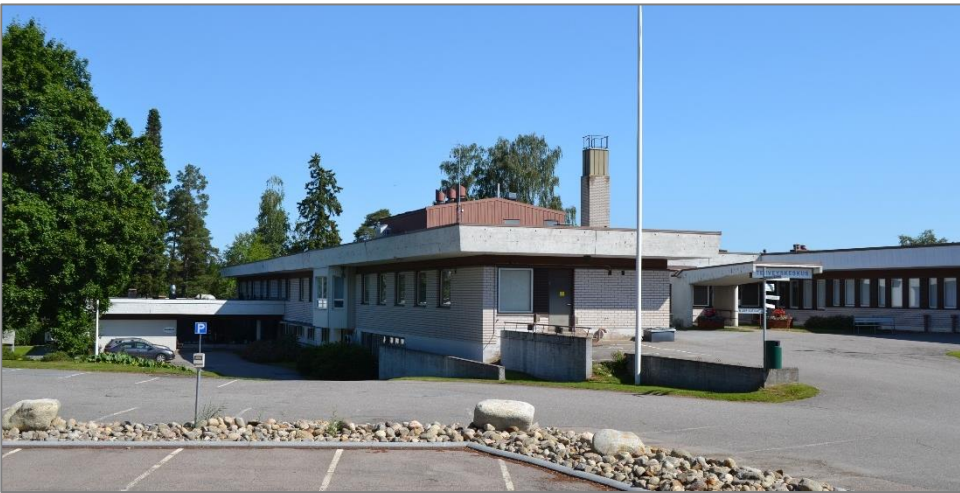
Kuva 28. Alkuperäinen rakennusosa sijoittuu kuvan keskelle. Vasemmalla näkyvä matala siipi on ensimmäinen laajennus vuodelta 1971. Vuonna 1979 valmistunut siipiosa näkyy kuvassa oikealla. Pääsisäänkäynnin edessä on veistoksellinen, valettu katos.

Terveyskeskuksen vuodeosastolla tehtiin 1990-luvulla muutostöitä, jotka valmistuivat 1997 (loppukatselmus). Muutostyöt suunnitteli kaupungininsinööri Seppo Pere, ja niiden yhteydessä tehtiin pienet, myös julkisivuihin vaikuttaneet laajennukset. (KOK.) Rakennuksen julkisivut ovat betonia ja kalkkihiekkatiiltä, lisäksi niissä on käytetty ruskeaa lautapanelointia. Leveät otsalistat ovat valkoista metallilevyä. 1970-luvun laajennusosat on sopeutettu lähes identtisesti 1965 valmistuneeseen rakennukseen. (KOK; inventointi 12.7.2023.)

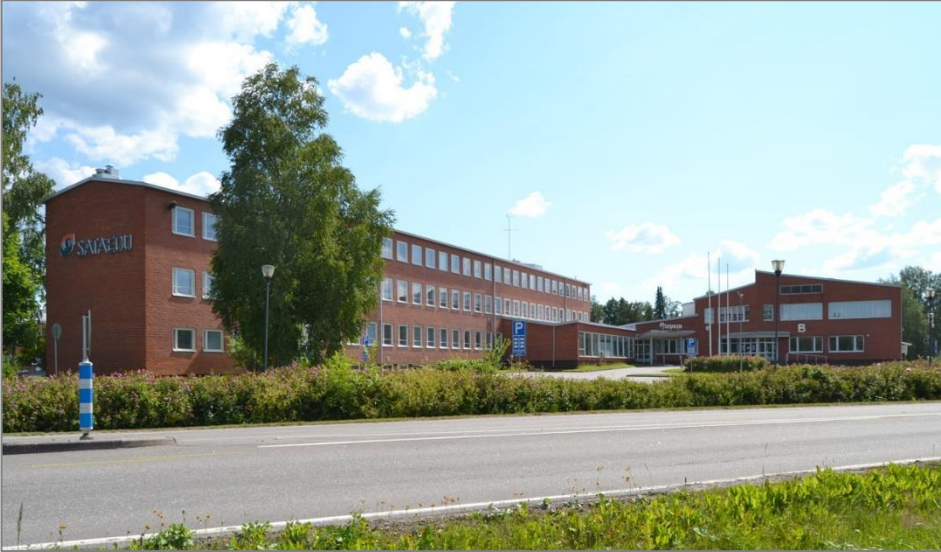
Kuva 32. Ammattikoulun päärakennus kuvattuna pohjoisesta Köyliöntien yli. Vasemmalla kuvassa näkyvä pitkä siipiosa on säilynyt rakentamisaikaisessa asussaan.

Samoin 1990-luvun lopussa auto-osasto saneerattiin ja sen julkisivuihin tehtiin muutoksia, mm. uusia nosto-ovia ja uusi harmaa lohkotiilimuuraus. Koulualueen eteläsivulle rakennettiin kylmä varastohalli 2000-luvun alkuvuosina. (KOK.) 1950- ja 1960-lukujen taitteessa rakennettu oppilasasuntola on ilmakuvatarkastelun perusteella purettu 2010-luvun loppupuolella.

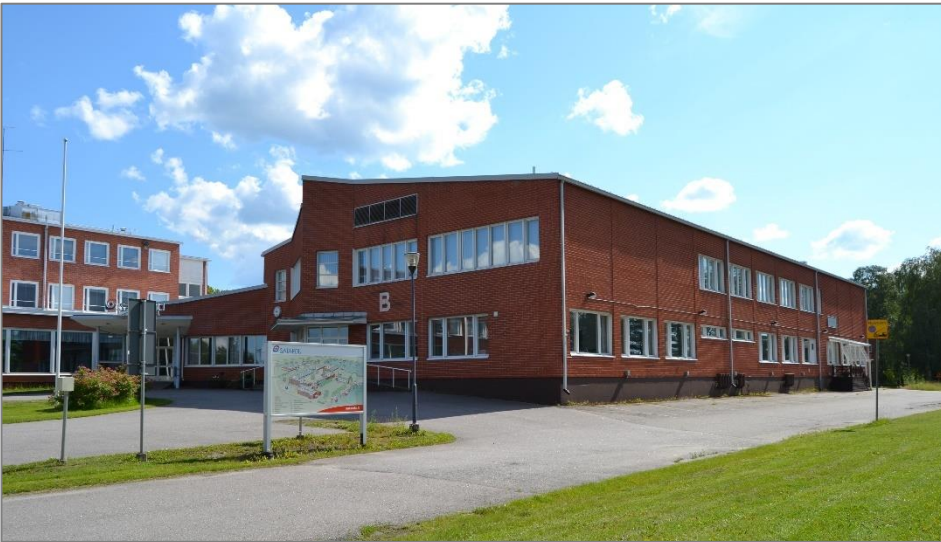
Kuva 33. Kuvan rakennusosa valmistui vuonna 1990 ravintotalous- ja vaatetusosastoksi.

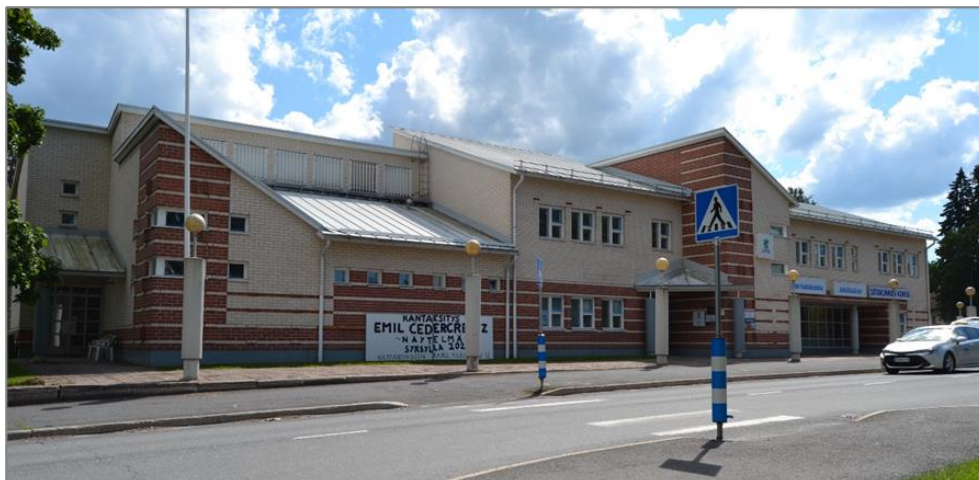
Kuva 35. Rakennuksen pääjulkisivu kuvattuna Kilkunkadulta.

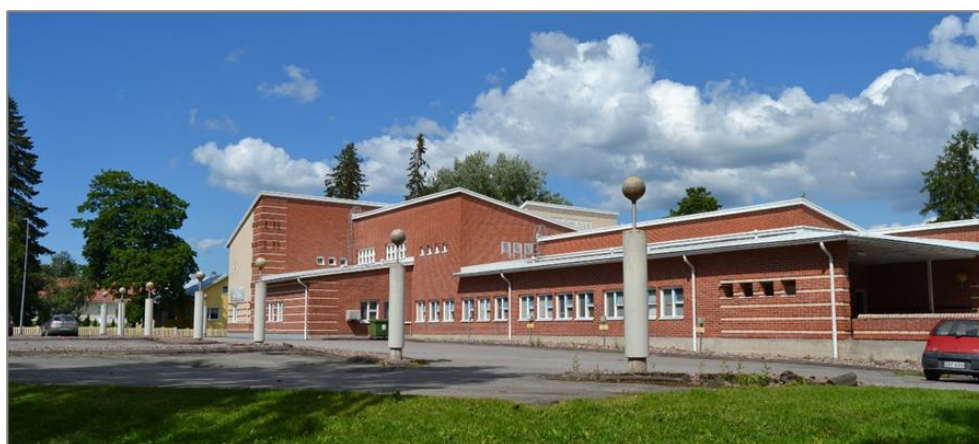
Kuva 34. Rakennus kuvattuna Satakunnantien puolelta.

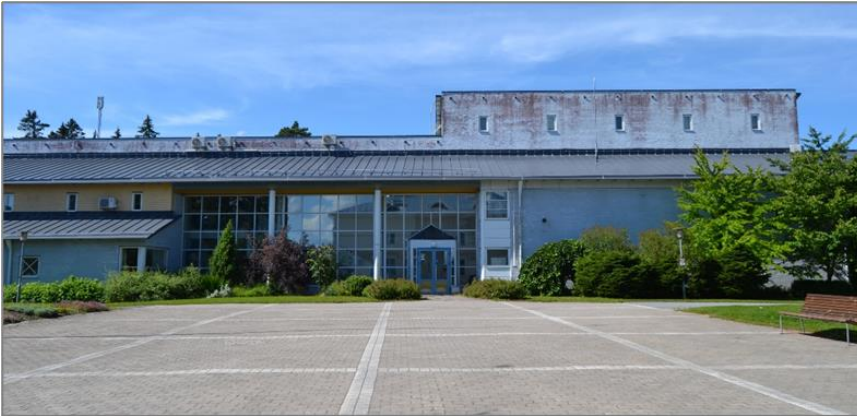
Kuva 36. Uusi koulurakennus kuvattuna itäsisivulta. Rakennus sijaitsee vanhaa päärakennusta vastapäätä, ja väliin jää laatoitettu keskusaukio.

Vanhaa päärakennusta vastapäätä rakennetun uuden koulurakennuksen ja sen kaakkoispuolelle sijoittuvien opiskelija-asuntojen rakennuslupa myönnettiin kesäkuussa 1988. Rakennukset suunnitteli arkkitehti Anu Härmä-Väärä Rakennushallituksesta 1988.

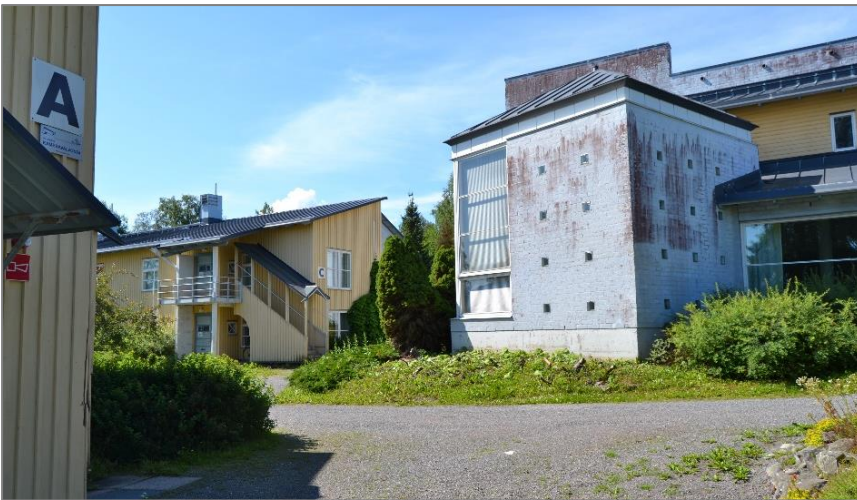
Kuva 37. Kuvan oikeassa reunassa näkyy koulurakennuksen eteläpäädyn torniosa. Koulu ja asuntolarakennukset muodostavat kokonaisuuden.

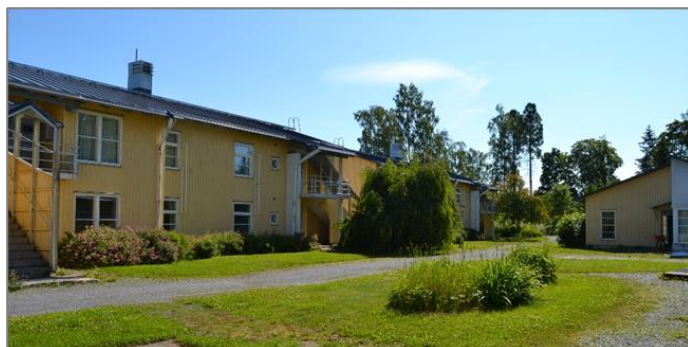
Kuva 38. Oppilasasuntojen keskelle jää puistomainen piha-alue.

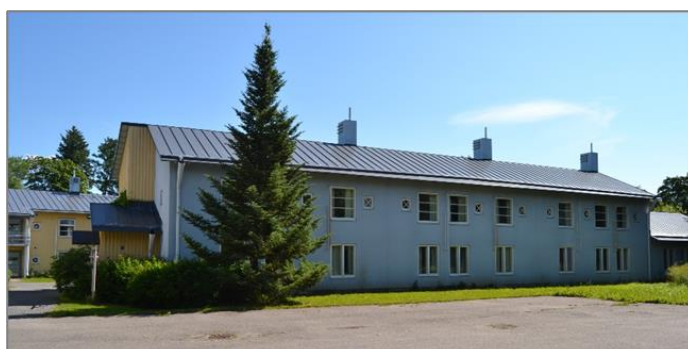
Kuva 39. Oppilasasuntolan länsijulkisivu parkkipaikalle päin. Asuntojen julkisivuissa on käytetty rapattuja harkkoja ja pystyrimalaudoitusta.

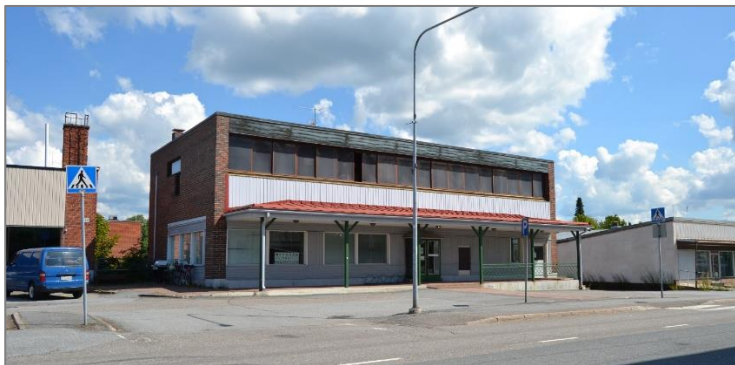
KOP:n talo

Sijainti Tulkkilantie 32
 Kiinteistötunnus 271-101-108-3
 Arvotus C

Vuonna 1972 valmistuneen liike- ja asuinrakennuksen rakennutti Kansallis-Osake-Pankki. Rakennuksen suunnitteli arkkitehti Juhani Kivikoski. (KOK.) Rakennus edustaa rakennusaikansa melko tavanomaista, yhdistettyä liike- ja asuinrakentamista. Rakennus on kokenut jonkin verran eri aikoina tehtyjä julkisivumuutoksia, ja sen alkuperäiset piirteet ovat kärsineet.

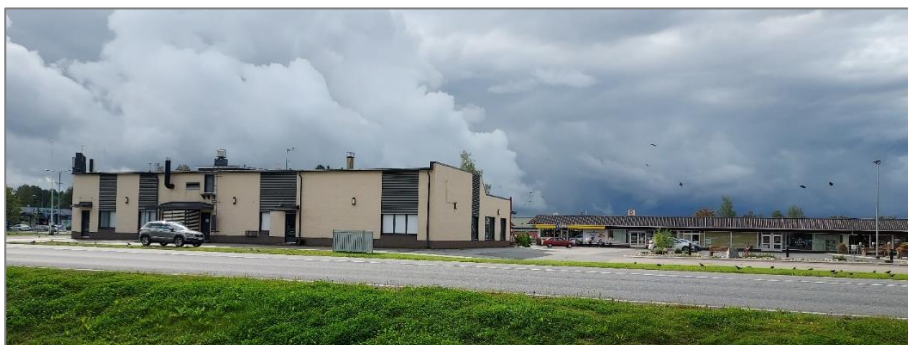
Sijainti Haapionkatu 17
 Kiinteistötunnus 271-104-27-3
 Arvotus C

Liikekeskus muodostaa Kokemäen elinkeinohistoriasta ja liike-elämästä kertovan, edelleen toiminnallisen kokonaisuuden, jonka rakennettu ympäristö on kuitenkin muuttunut alkuperäisestä sekä alueen että yksittäisten rakennusten tasolla. Kaksi 1960-luvulta säilynyttä liikerakennusta ovat kokeneet muutoksia julkisivujen osalta: katot on muutettu alkuperäisestä, B-talon länsipäätyyn valmistui laajennus 1997, ja rakennus on kokenut vähäisempiä julkisivumuutoksia tämän jälkeen. Kolmas 1960-luvun liikerakennuksista on purettu. 1986 rakennettu liikerakennus paloi 2009, ja sen paikalle 2010-luvun alussa tehty liikerakennus edustaa toimivaa, mutta tavanomaista aikansa suunnittelua. Julkisivuiltaan alkuperäisenä on säilynyt 1988 valmistunut liikerakennus Liikekeskuksen alueen länsireunalla. (KOK; Hoppu 2011, s. 326–327; Satakunnan Kansa 11.6.2019.)

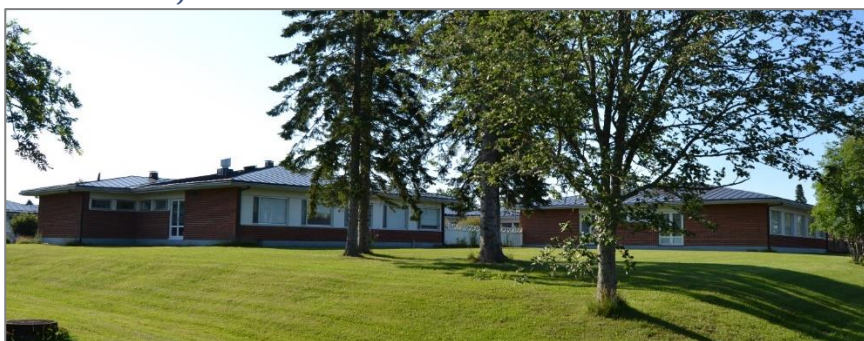
Vuollekoti ja arava-rivitalot

Sijainti	Vuolletie 1 ja 2	
Kiinteistötunnus	Vuolletie 1b	271-301-14-17
	Vuolletie 1a	271-301-14-18
	Vuolletie 2	271-301-5-1
Arvotus	C

Vuollekodin rakennukset edustavat sosiaalitoimen ja vanhustenhuollon paikallista historiaa Kokemäellä. Kokonaisuus on kuitenkin rakennettu monessa vaiheessa niin, ettei eri rakennusvaiheita ja aikakausien tyylipiirteitä pysty erottamaan selkeästi toisistaan. Rakennukset edustavat käyttötarkoituksen mukaista, tavanomaista rakentamista.

Vuonna 1965 rakennetun Vuollekodin koilliskulmalle valmistui 1993 kahdeksan palveluasuntoa käsittänyt laajennus, joka liitettiin hoivakotiin yhdyskäytävällä. Vuollekodin kannatusyhdistys rakennutti palvelutalon eteläpuolelle kaksi vanhusten rivitaloa, jotka valmistuivat 1976. Asuntoja niihin tuli yhteensä 24. Vuonna 1991 talojen väliin valmistui kaksi arava-rivitaloa, jotka suunnitteli Arkkitehtitoimisto Küttner Ky. Vuolletien toisella puolella sijaitsevat kolme vanhusten rivitaloa valmistuivat 1981, ja ne suunnitteli arkkitehti Kai Heng (Arkkitehtitoimisto Heng & Pystynen). (Hoppu 2011, s. 285; KOK.)

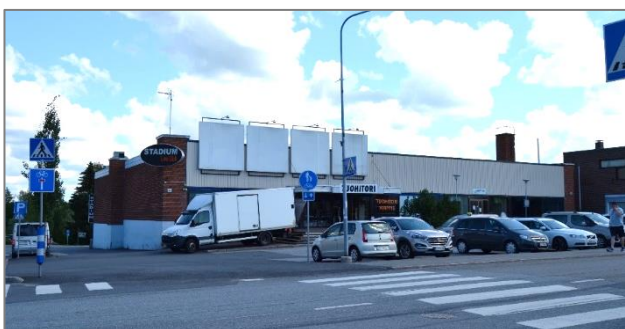
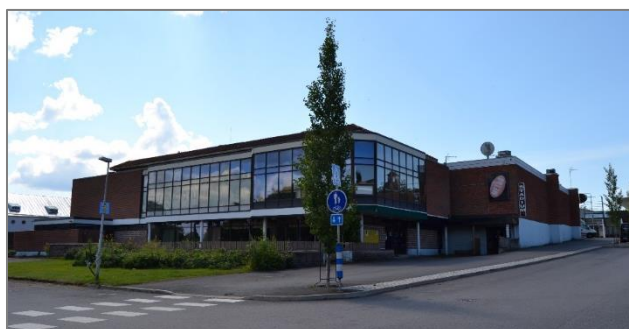
Entinen Sokos-tavaratalo

Sijainti	Tulkkilantie 30, Siltakatu 1 c	
Kiinteistötunnus	Tulkkilantie 30	271-101-108-9
	Siltakatu 1 c	271-101-108-10
Arvotus	C

korkea betonisokkeli ja jonka pääjulkisivumateriaali on poltettu tiili. Joenpuoleinen laajennusosa on 1980-luvun postmodernismia, jossa on yhdistelty erilaisia aiheita ja julkisivumateriaaleja. Rakennukset edustavat omien rakennusaikojensa käyttötarkoituksen mukaista suunnittelua.

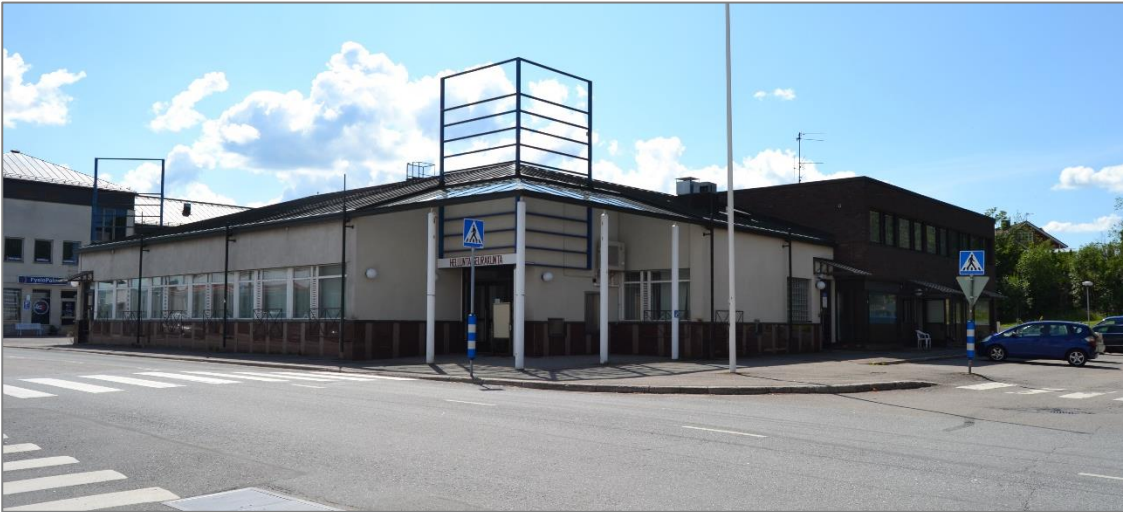
Entinen Säästöpankki, sittemmin Nordean talo

Sijainti	Tulkkilantie 25
Kiinteistötunnus	271-101-113-1
Arvotus	C

Liikerakennuksen rakennutti Kokemäen Säästöpankki 1970-luvun lopulla, rakennuslupa on vuodelta 1977. Rakennuksen suunnitteli arkkitehti Kauko Kaunisto Suunnittelutoimisto Insar Oy:stä. Rakennus koostuu Tulkkilantien varren yksikerroksisesta osasta ja taaemmasta, kaksikerroksisesta osasta. Molempien rakennusten julkisivumateriaali oli alun perin tumma tiili, mutta yksikerroksisen rakennusosan julkisivumateriaalit vaihdettiin, rakennusosaa korotettiin ja kattomuoto muutettiin tasakatosta aumaksi vuonna 1991. Lisäksi sisäänkäyntien yhteyteen tehtiin katokset. Muutokset suunnitteli Arkkitehtitoimisto Küttner Ky. Nykyiset julkisivut ovat graniittia ja pinnoitettua betoniohutlevyä. (KOK.) Kaksikerroksinen rakennusosa edustaa aikakautensa tunnistettavaa, mutta melko tavanomaista suunnittelua. Tulkkilantien puoleinen osa on muutettu 1990-luvun alussa täysin, ja edustaa nykyisiltä piirteiltään 1980- ja 1990-lukujen taitteen postmodernismia.

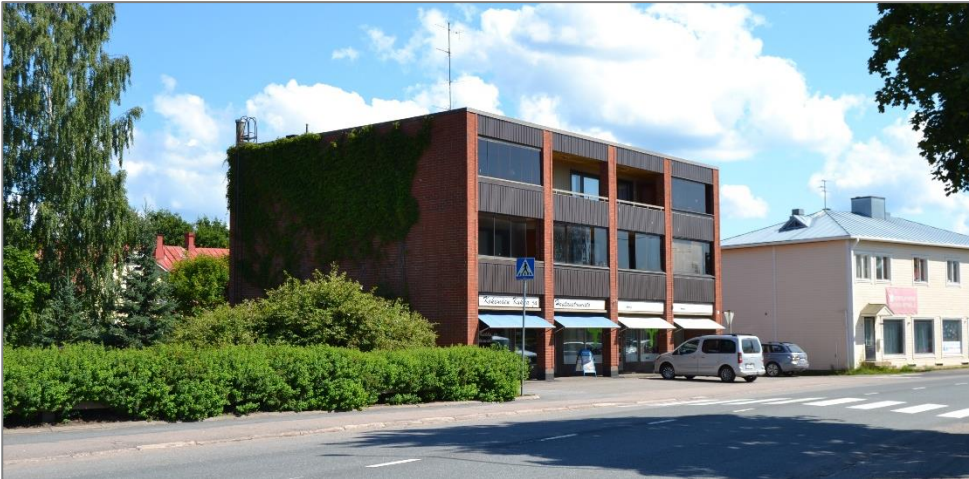
Sijainti	Tulkkilantie 20
Kiinteistötunnus	271-101-104-5
Arvotus	C

Asuin- ja liikekerrostalon rakennutti Rakennusliike Toivo Forsberg. Rakennuksen suunnitteli rakennusmestari Kari Forsberg. Rakennus valmistui Tulkkilantien ja Viestitien kulmaan 1979, ja sen tieltä purettiin tontilla aiemmin sijainnut vanha Kaskisen liikerakennus ulkorakennuksineen. (KOK.) Rakennuksessa on kolme kerrosta ja kellari. Tasakattoisen rakennuksen katemateriaalina on huopa. Julkisivut ovat puhtaaksi muurattua tiiltä, kadun puolella on käytetty ruskeaa profiilipeltiä. Kadunpuolella on sisäänvedetyt parvekkeet. Rakennus edustaa aikakautensa ja käyttötarkoituksensa mukaista tavanomaista rakentamista.
