KOKEMÄKI

Peipohjan rautatieasemakaava-alue Rakennetun kulttuuriympäristön selvitys

Tilaja:
Kokemäen kaupunki

Kristian Tuomainen
Heilu Oy
HEILU.FI

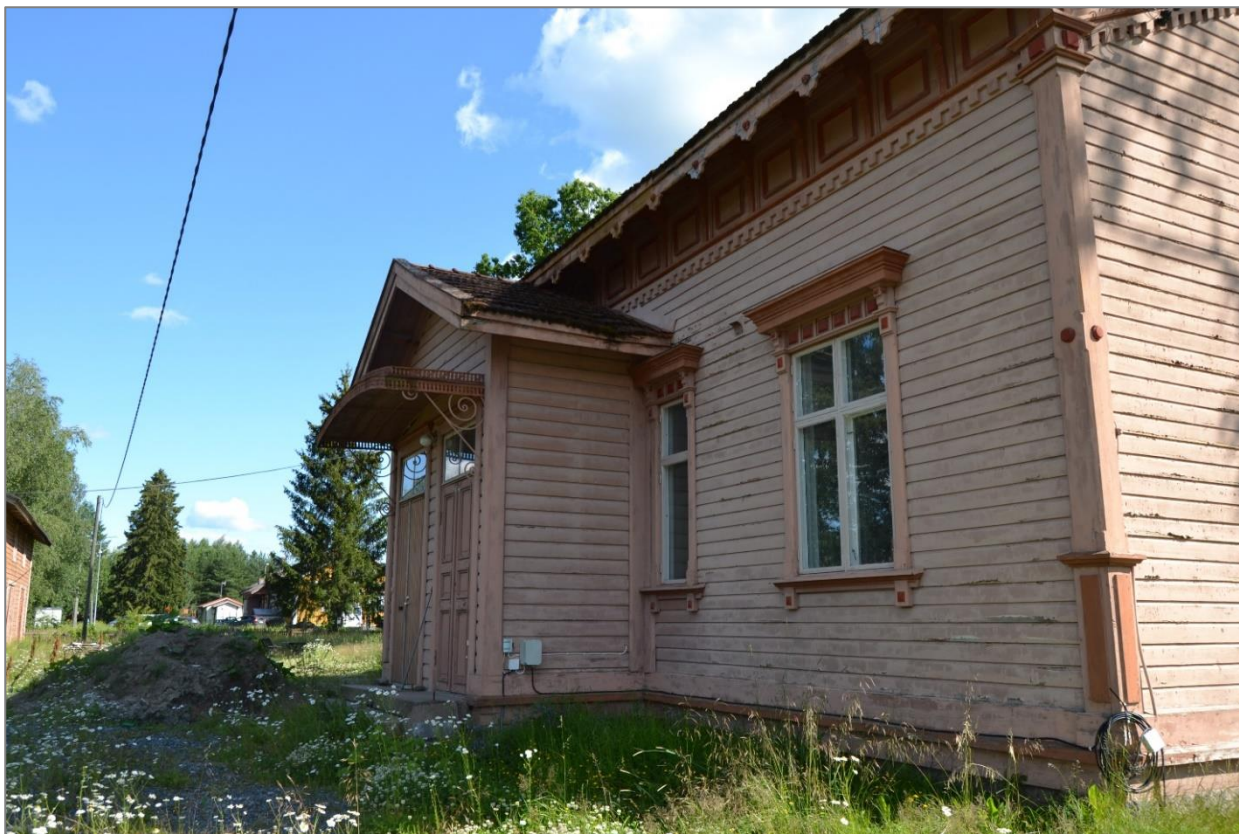
Kuva 42. Asemapäällikön talon pihan puolen sivu kuisteineen kuvattuna lännen suunnasta. Asemapäällikön talo on Peipohjan asema-alueen koristeellisin rakennus.
